O DESLIZAMENTO DA FONTE NOVA (ALCOBAÇA). CARACTERIZAÇÃO GEOMORFOLÓGICA E RISCOS ASSOCIADOS.

Rodrigues, M. L. E Zêzere, J. L.¹

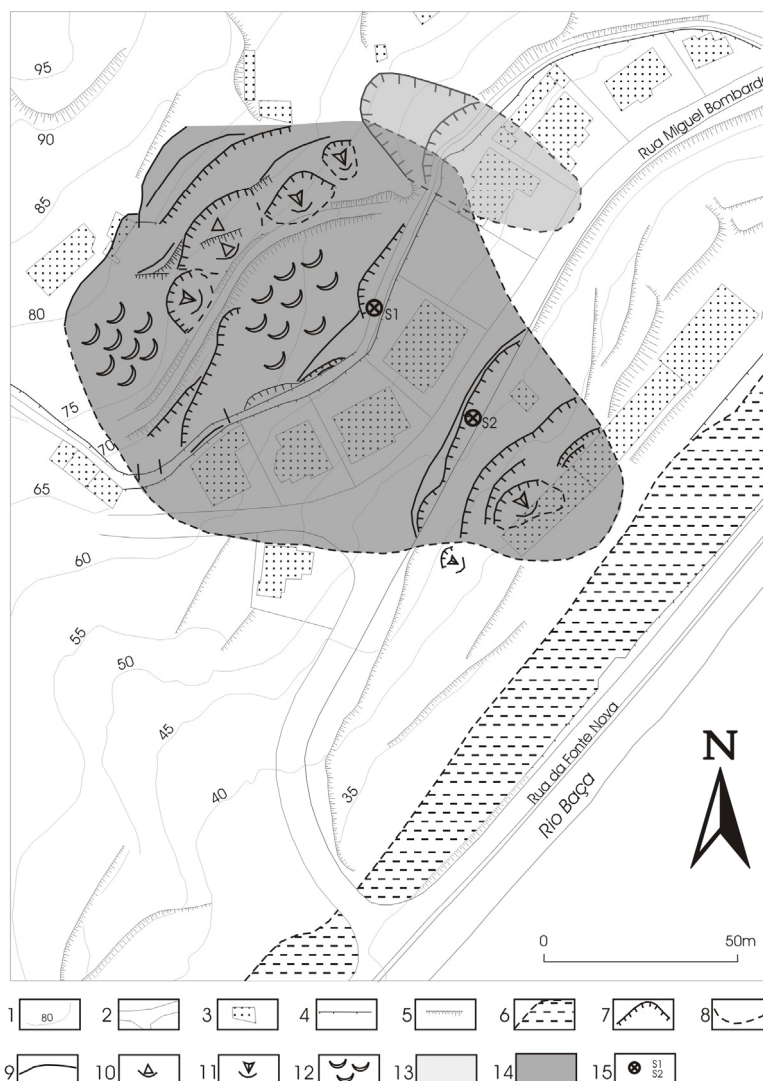
Fig. 1. Mapa geomorfológico da sítio da Fonte Nova.

O movimento de vertente activado em 2001 tem uma orientação NW-SE e abrange uma área superior a 12 000m² (Fig. 1 e Quadro 1). A profundidade máxima estimada para o plano de ruptura corresponde a 16m, o que determina um volume para o material deslocado de cerca de 122 000m³.

Em função das características da topografia instabilizada, o deslizamento da Fonte Nova activado em 2001 pode dividir-se em três sectores: sector montante, sector central (correspondente à zona das vivendas da Rua Miguel Bombarda) e sector jusante (Fig.1).

No sector montante as marcas de instabilidade actuais no terreno são bem visíveis, sendo o deslizamento da Fonte Nova limitado por duas fendas de tracção coalescentes, com orientação geral SW-NE e com uma extensão total de 63m (Fig.1), que afectam antigas construções. A primeira cicatriz de deslizamento observa-se no sector NE onde tem uma extensão de 43m. Na parte central e junto ao flanco direito do movimento verifica-se uma topografia irregular, perturbada por movimentos de deslizamento. A montante do caminho antigo que atravessa transversalmente o sector superior do deslizamento observam-se quatro deslizamentos secundários de desigual magnitude e tipologia (rotacional e translacional superficial).

O sector jusante corresponde à área mais activa do deslizamento, onde ocorreram os movimentos diferenciais com maior deslocamento horizontal. Este facto não é alheio à existência de um declive local mais pronunciado e à amplitude das intervenções antrópicas efectuadas no pé do deslizamento. O movimento ocorrido em 2001 produziu a abertura de uma cicatriz de deslizamento com cerca de 55m de extensão na Rua

Miguel Bombarda, a que se associa uma fenda de tracção retrogressiva com um comprimento de 61m. Estas marcas de instabilidade foram responsáveis pela destruição parcial da rua. A amplitude dos movimentos verificados foi responsável pela deslocação e destruição parcial de uma pequena habitação, sendo a importância destes movimentos confirmada pela deslocação de algumas árvores em cerca de uma dezena de metros.

A situação observada impõe a adopção de medidas de prevenção e contenção, as mais importantes consistindo na minimização da infiltração da água na área do deslizamento, bem como na redução da quantidade de água no maciço rochoso (obtida fundamentalmente por métodos de drenagem). Além disso, a contenção física do maciço instabilizado, pela sua geometria, impõe a execução de obras de contenção e estabilização, devendo ser monitorizados os movimentos em todo o terreno construído, incluindo infra-estruturas, estradas, esgotos, abastecimento de água e rede telefónica. Este controlo pode ser realizado com inclinometria e com piezometria, utilizando os furos das sondagens executadas.

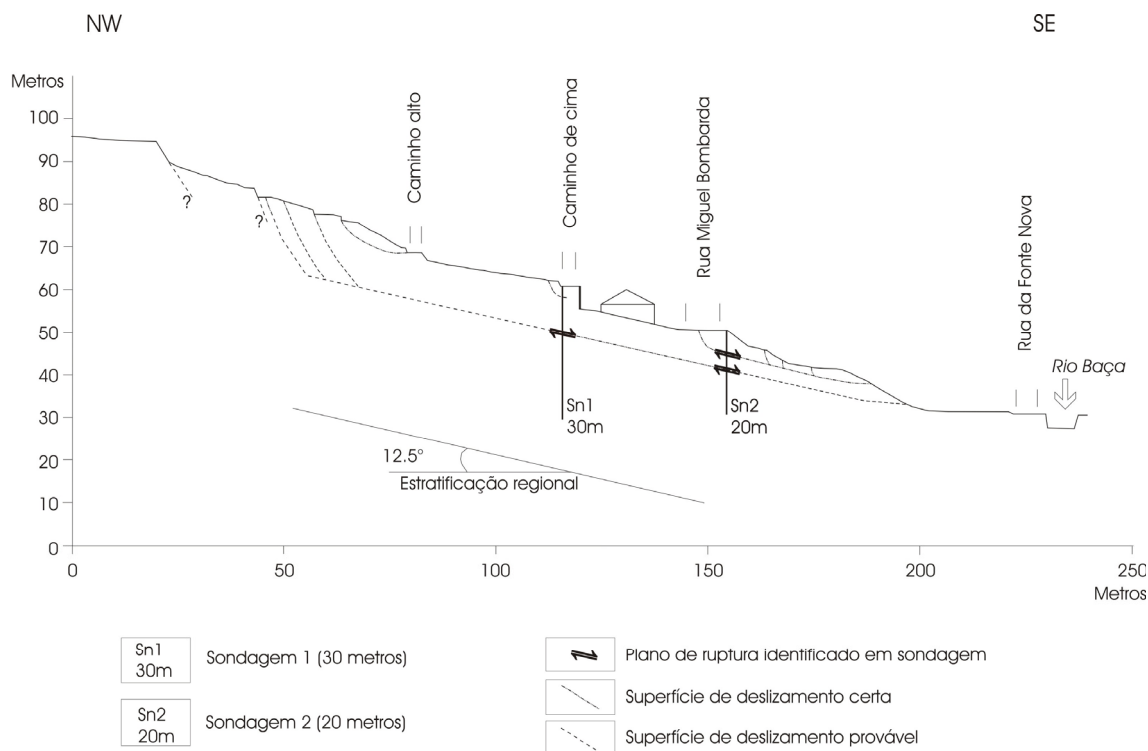
Fig.2. Corte interpretativo do deslizamento da Fonte Nova.

A geometria do deslizamento, o pendor geral da estratificação e a análise das sondagens geológicas permitiram a realização do corte interpretativo da Fig. 2.

A sondagem Sn1 revelou uma superfície de descolamento principal situada aos 11,75m de profundidade. O plano de ruptura localiza-se entre um siltito argiloso cinzento (que apresenta as estrias típicas dos movimentos de deslocação tangencial) e um nível de argilas, com 4cm de espessura, que estão totalmente deformadas devido ao movimento de deslizamento. Este plano de ruptura principal foi também identificado na sondagem Sn2 à profundidade de 9,47m. Nesta sondagem as evidências da deslocação correspondem a uma faixa com 5cm de argilas cinzentas deformadas, denotando-se a ausência de zonas estriadas bem desenvolvidas, cuja conservação é pouco favorecida pelas características litológicas locais. A localização destes pontos de ruptura permitiu traçar o plano de ruptura principal do deslizamento, que apresenta uma forma típica planar, praticamente coincidente com o pendor da estratificação regional (Fig.2).

Na sondagem Sn2 foi identificado um segundo plano de ruptura mais superficial (aos 6,01m de profundidade). Esta superfície de deslizamento ocorre em argilas vermelhas bastante plásticas e materializa-se por uma zona deformada com cerca de 7cm de espessura. Conforme se observa na Fig.2, este ponto corresponde ao plano de ruptura secundário que afecta mais directamente a Rua Miguel Bombarda e o sector jusante do deslizamento da Fonte Nova.
